# Castillo de Miravet

## Castillo de Miravet

*La visita al castillo de Miravet es una visita al castillo templario de los siglos XII y XIII. Posteriormente se llevaron a cabo modificaciones que se pueden observar en el plano.*

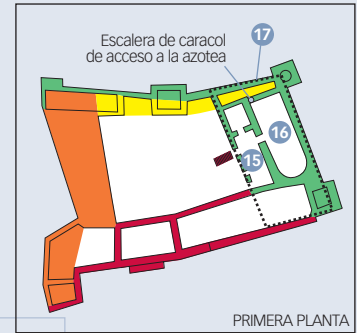
PRIMERA PLANTA

Construcciones de época andalusí, s. XI-XII

Construcciones de época templaria, s. XII-XIII

Cerramiento anterior al s. XVII

Estructuras de la primera mitad del s. XVII en adelante

Estructuras de los s. XVIII-XIX
